## Odborné vyjádření geotechnika

Dne 10.11.2022 byla za Vaší účasti a dále 19.11.2023, provedena odborná prohlídka na "Fritschově stezce", ve směru od Boršova nad Vltavou, levý břeh toku Vltavy, geotechnikem a je možno konstatovat následující:

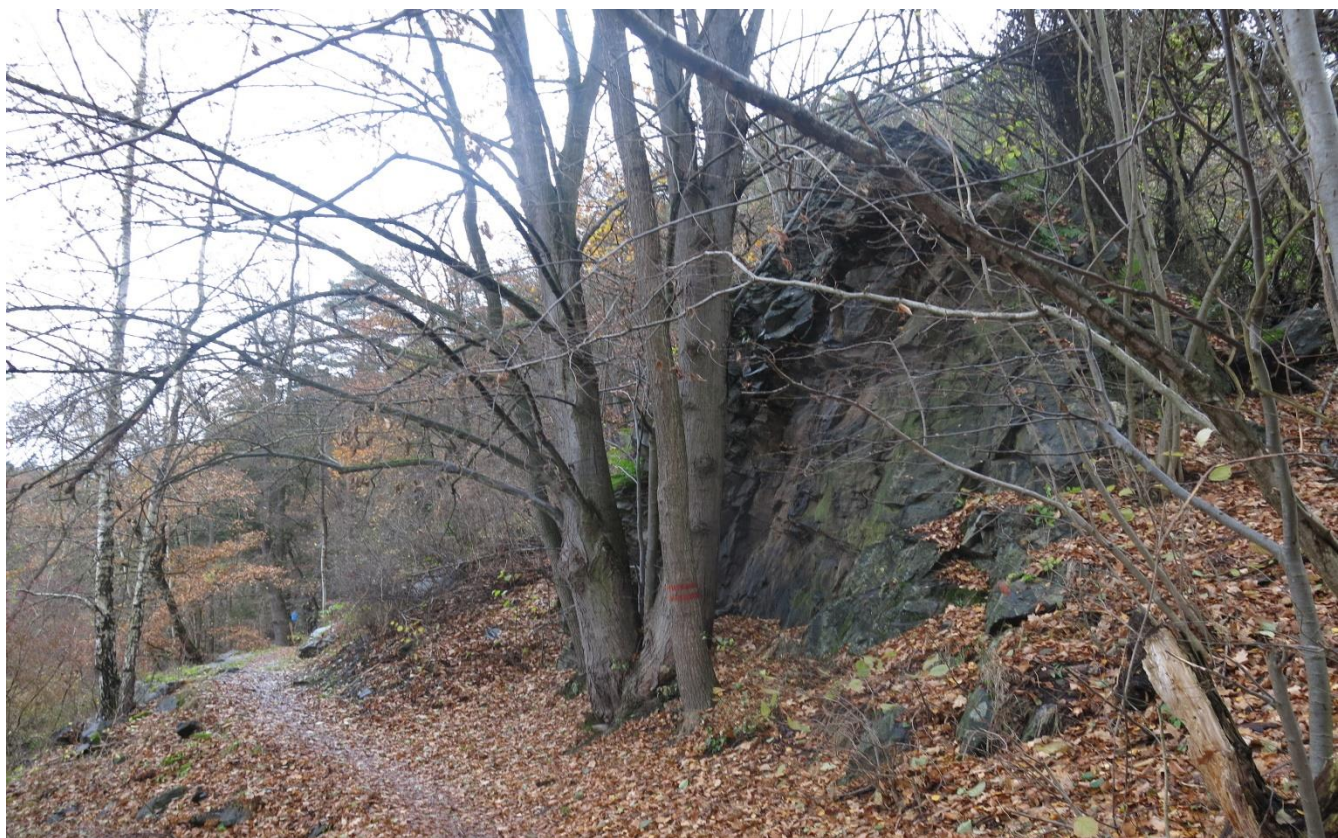
Celkový pohled na začátek turistické trasy kolem skalního výchozu.

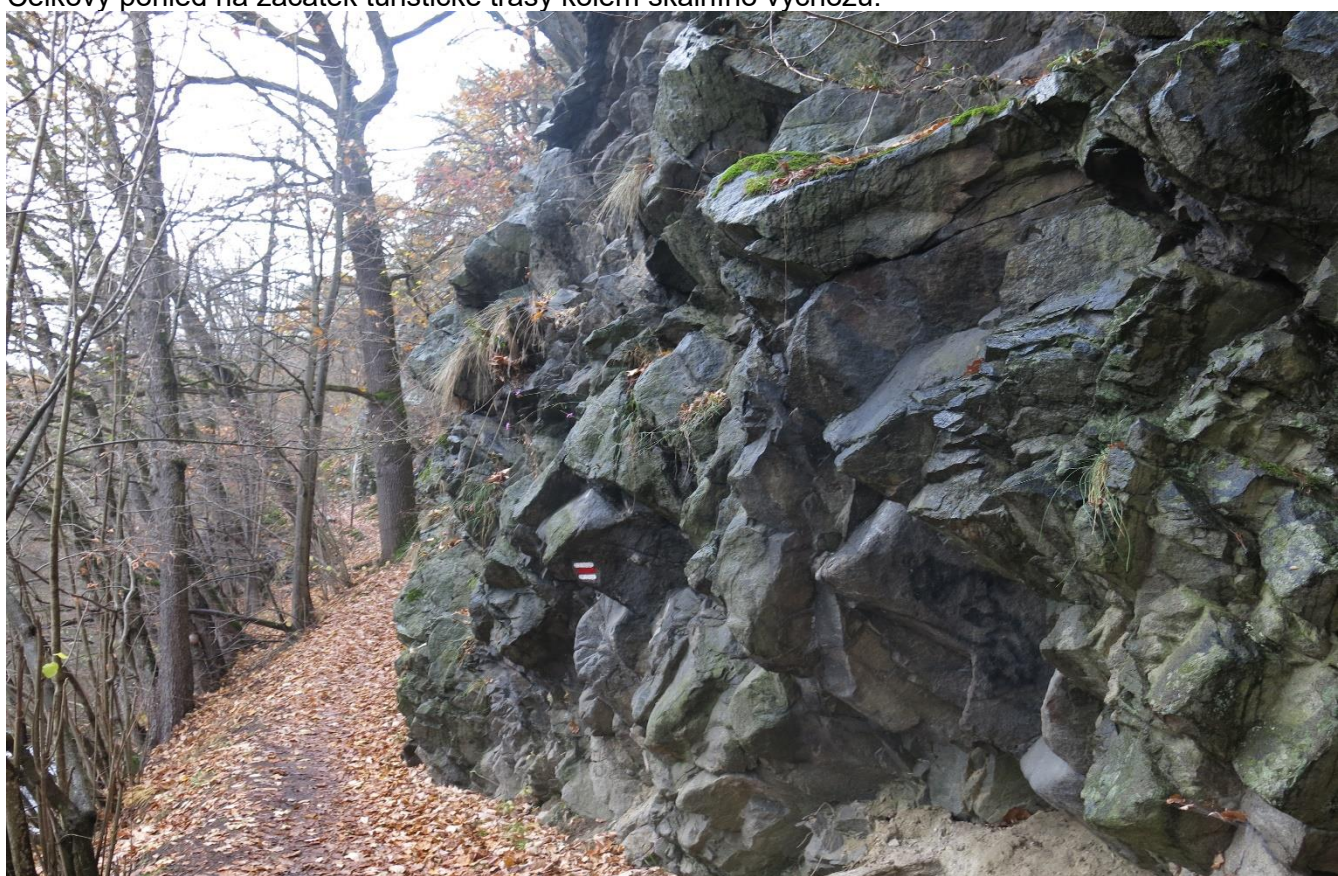
Nepříznivě ukloněné plochy hornin.

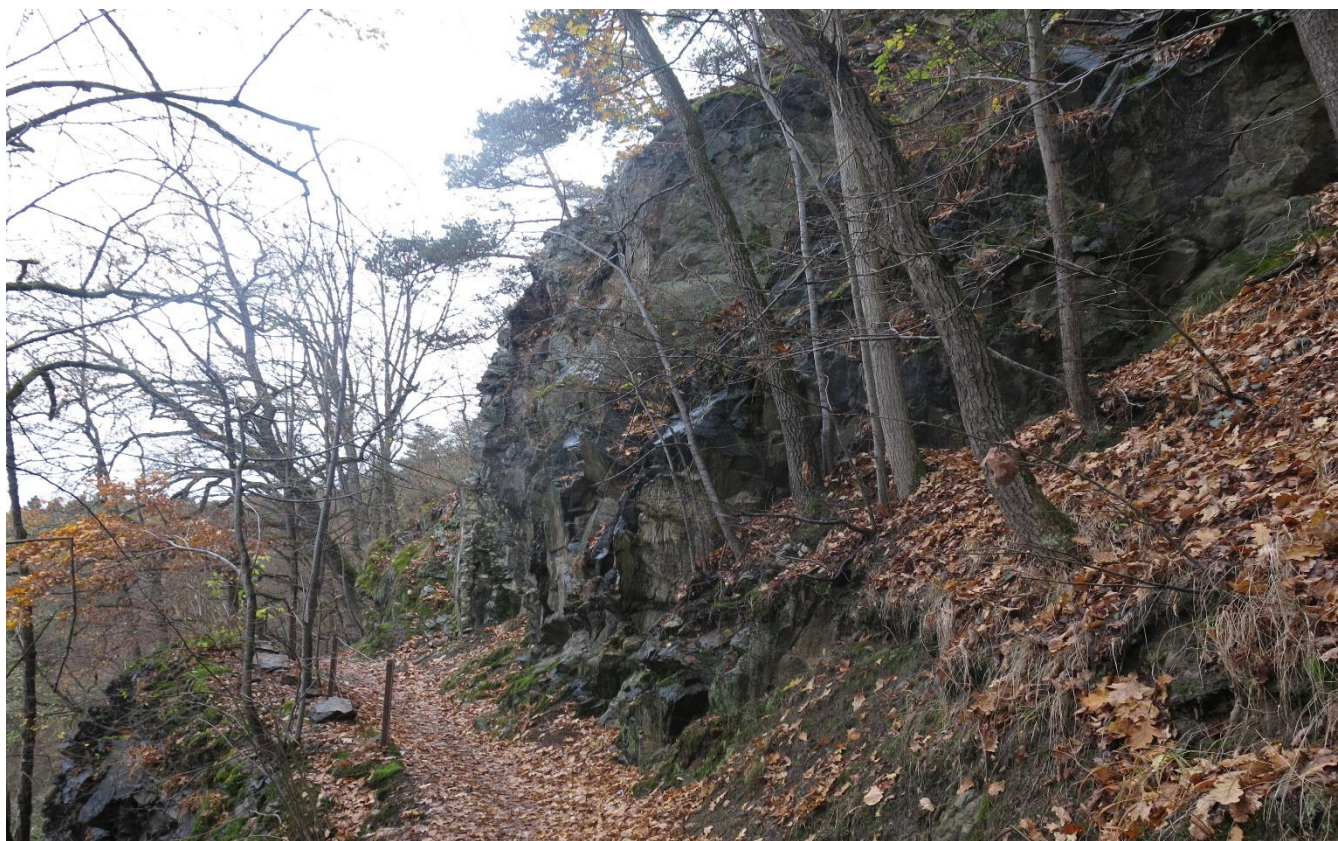
Klínovité bloky hornin vypadlé z horní části výchozu.

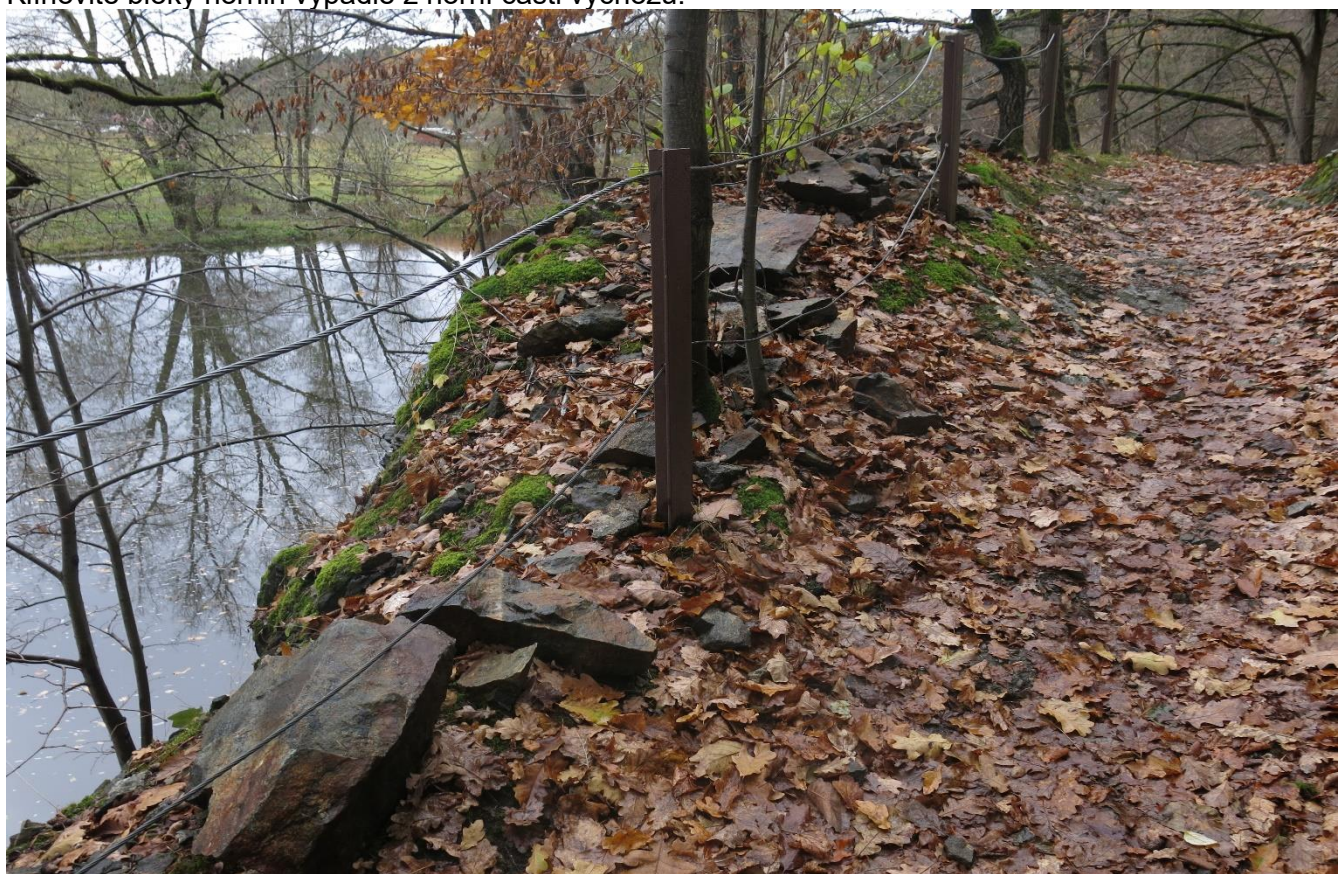
Vypadlé bloky horniny směrem k patě výchozu. Po odklizení z pěšiny.

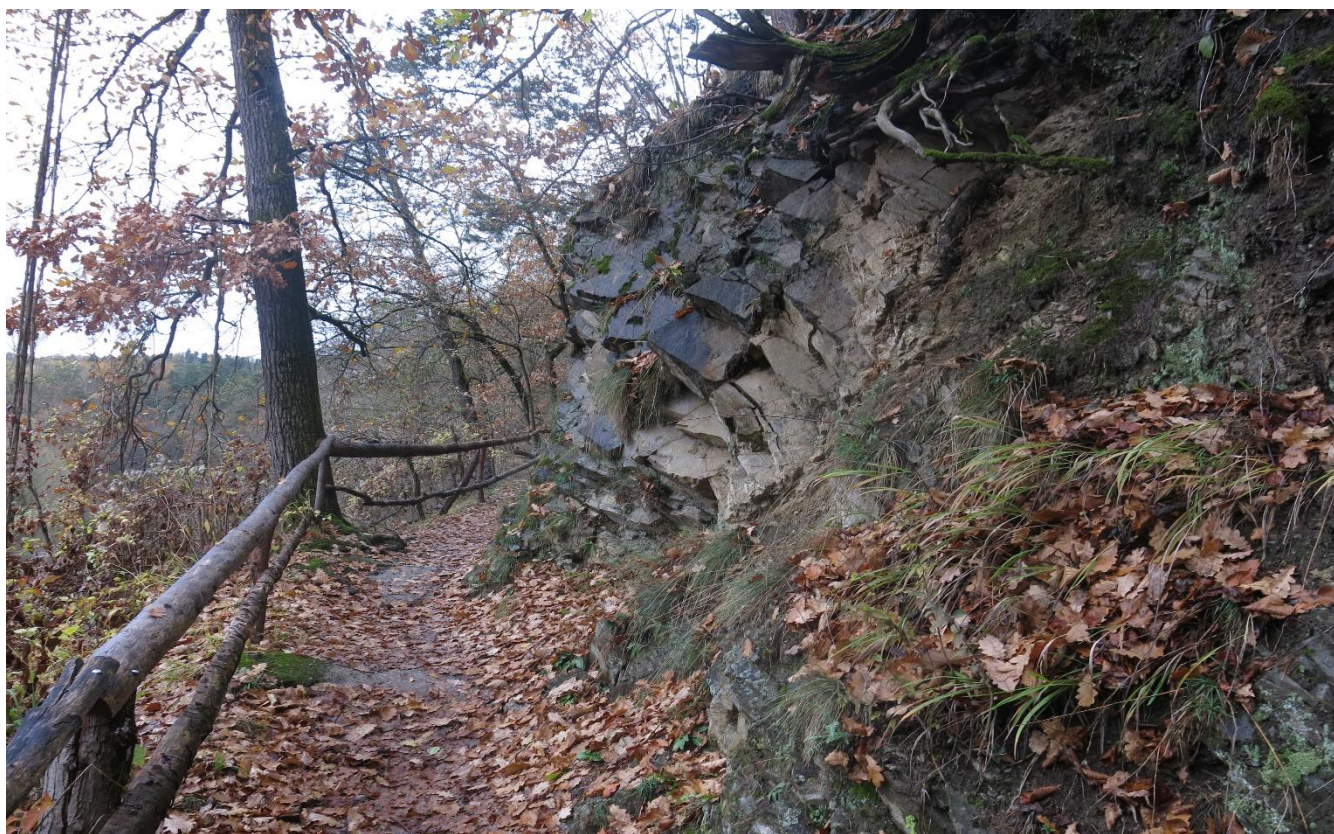
Celkový pohled na rozpukané bloky horniny z dalšího výchozu.

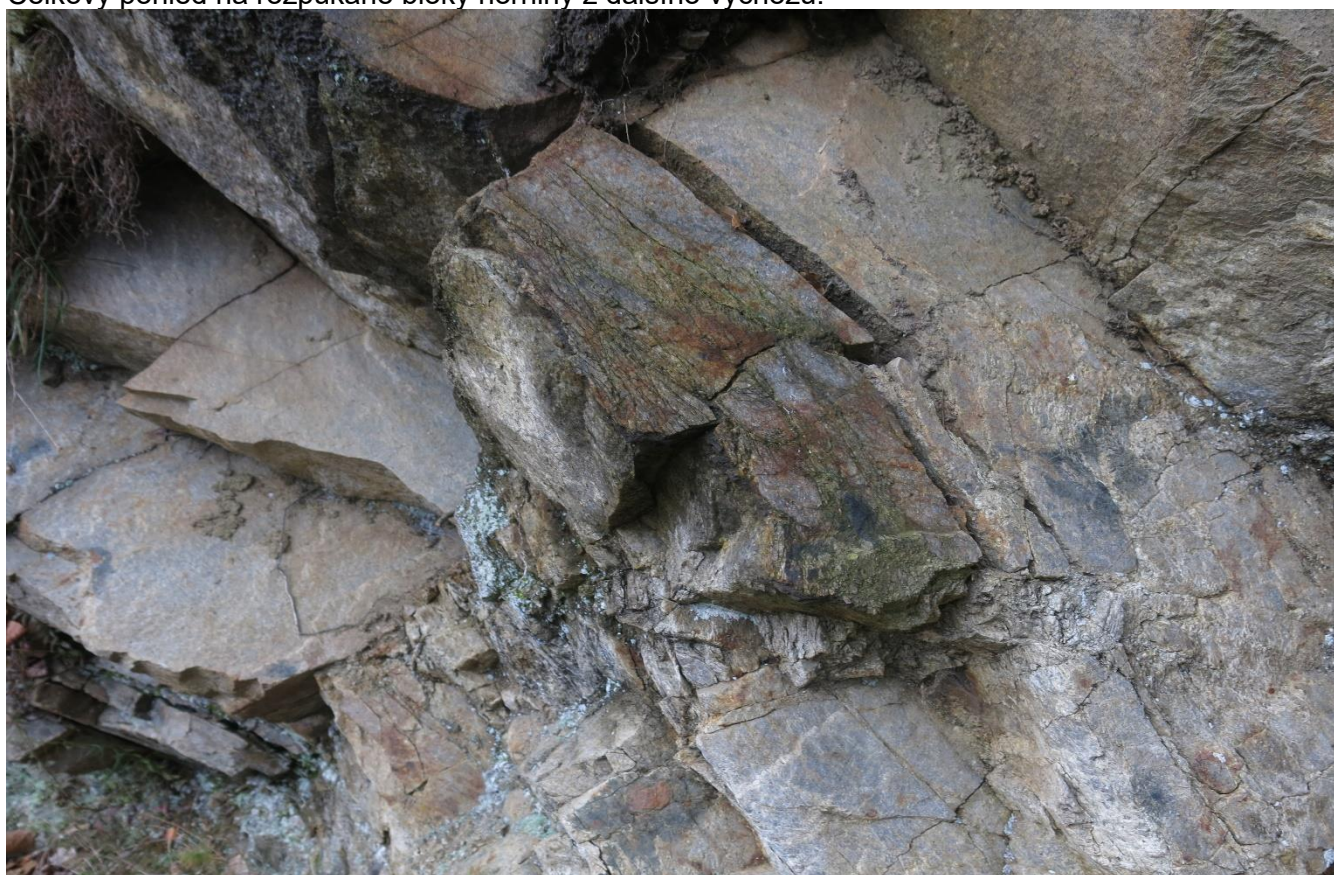
Detail na rozpukané uvolněné kusy horniny.

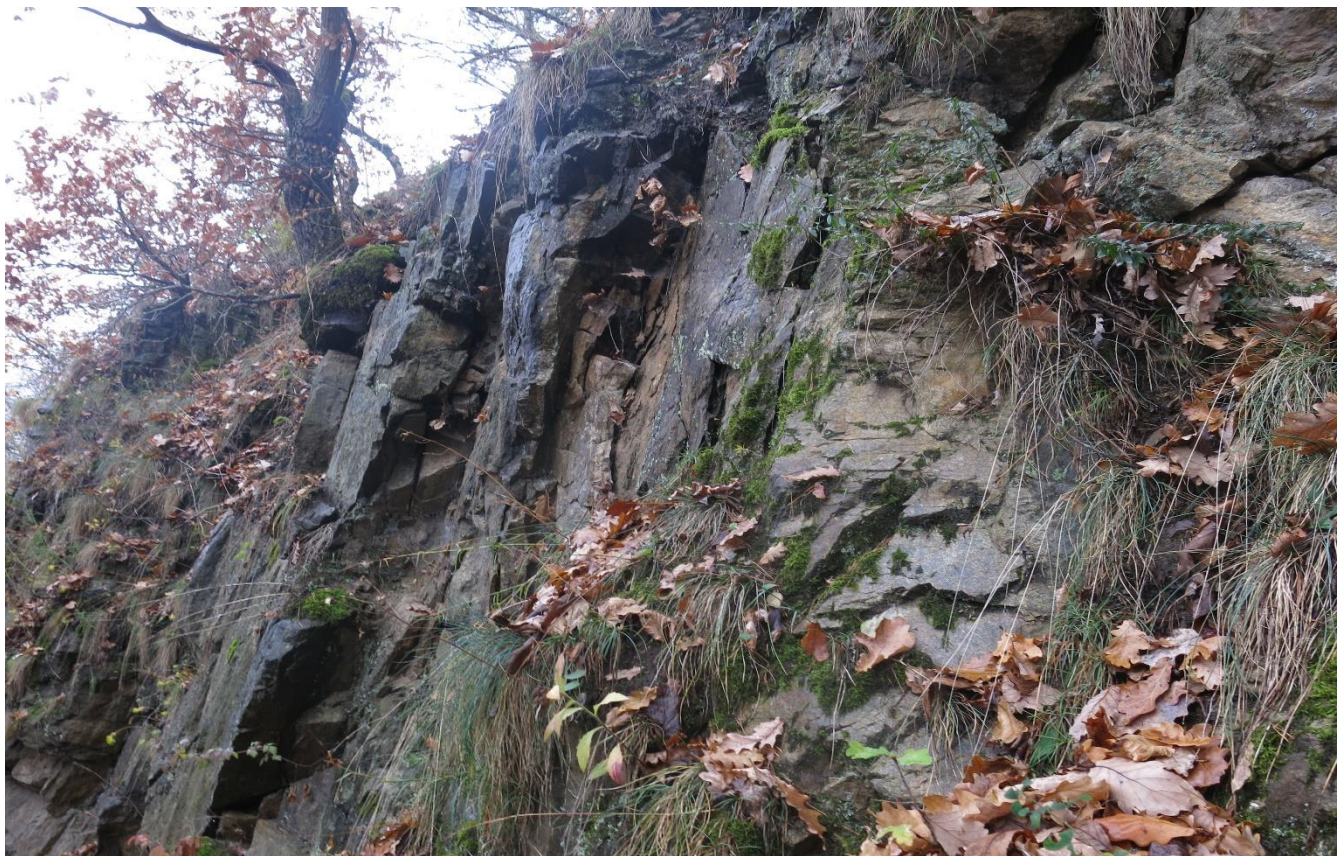
Deskovitá odlučnost

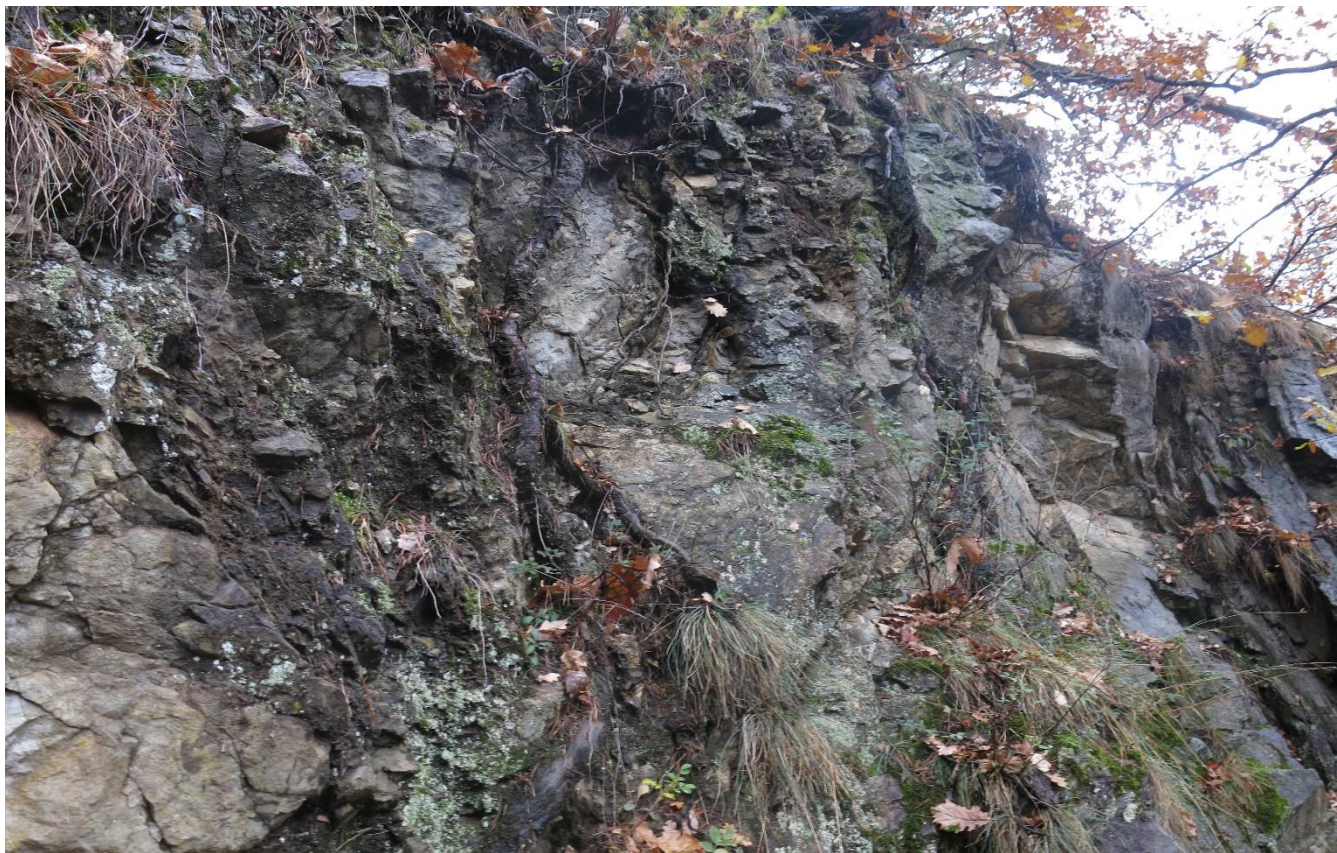
- Na již ručně očištěných plochách je stále ještě možno nalézt zbytky kořenového systému vzrostlých stromů, které rostly na hraně tohoto výchozu a měly negativní vliv na celkovou stabilitu tohoto výchozu.

Prorůstání kořenového systému do puklin horniny

Všechny úseky očistit, za použití horolezecké techniky od zvětralin a nestabilních bloků horniny. Odstranit náletovou vegetaci a vzrostlé stromy určené geotechnikem. Po provedení těchto prací provést podrobný odborný průzkum, na jehož základě se následně navrhne sanační opatření, které by zajistilo stabilitu skalního výchozu. Předpokládá se použití vysokopevnostních, dvouzákrutových sítí připevněných k podloží.

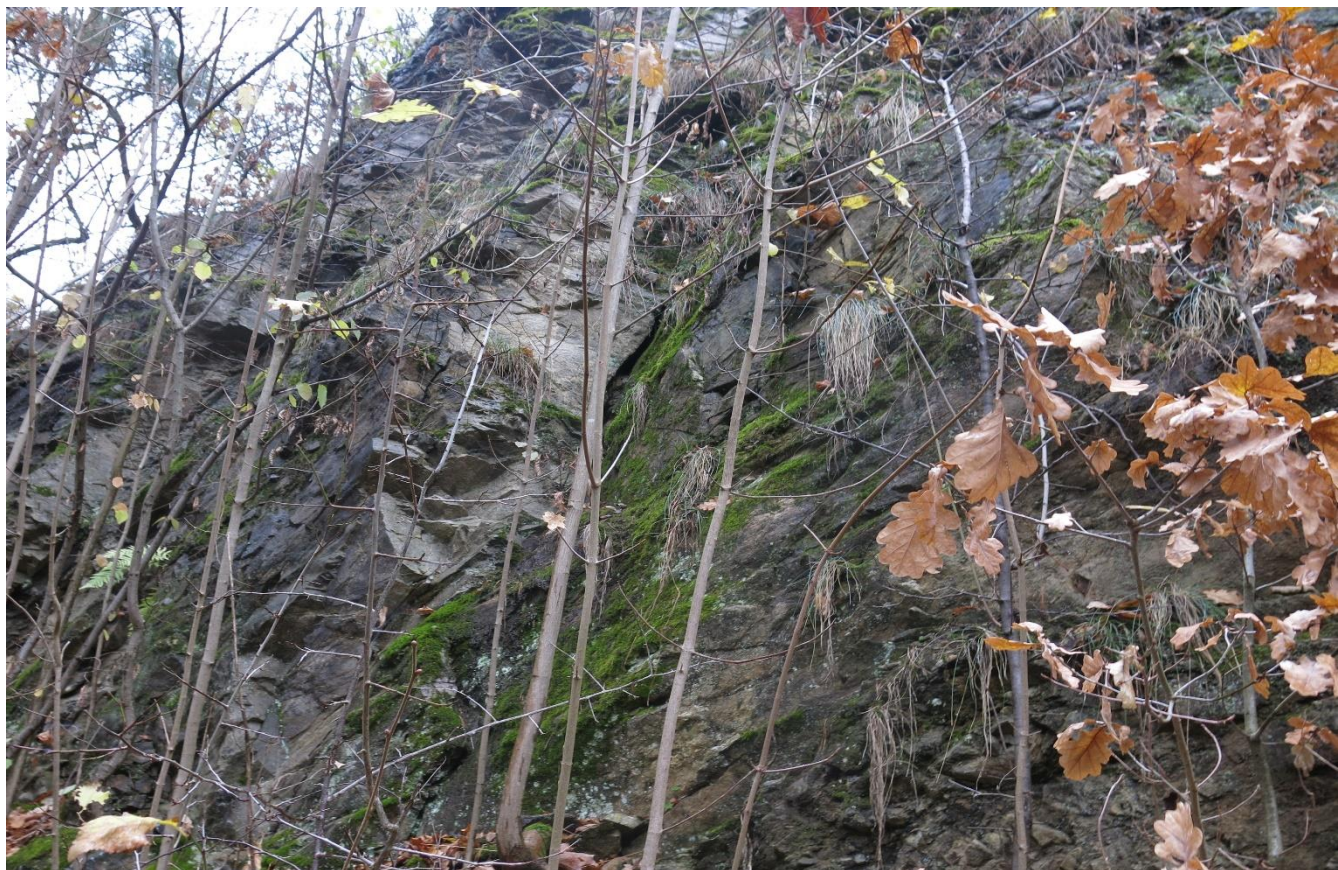
Deskovitá odlučnost s rozevíranými puklinami nad stezkou pro pěší.

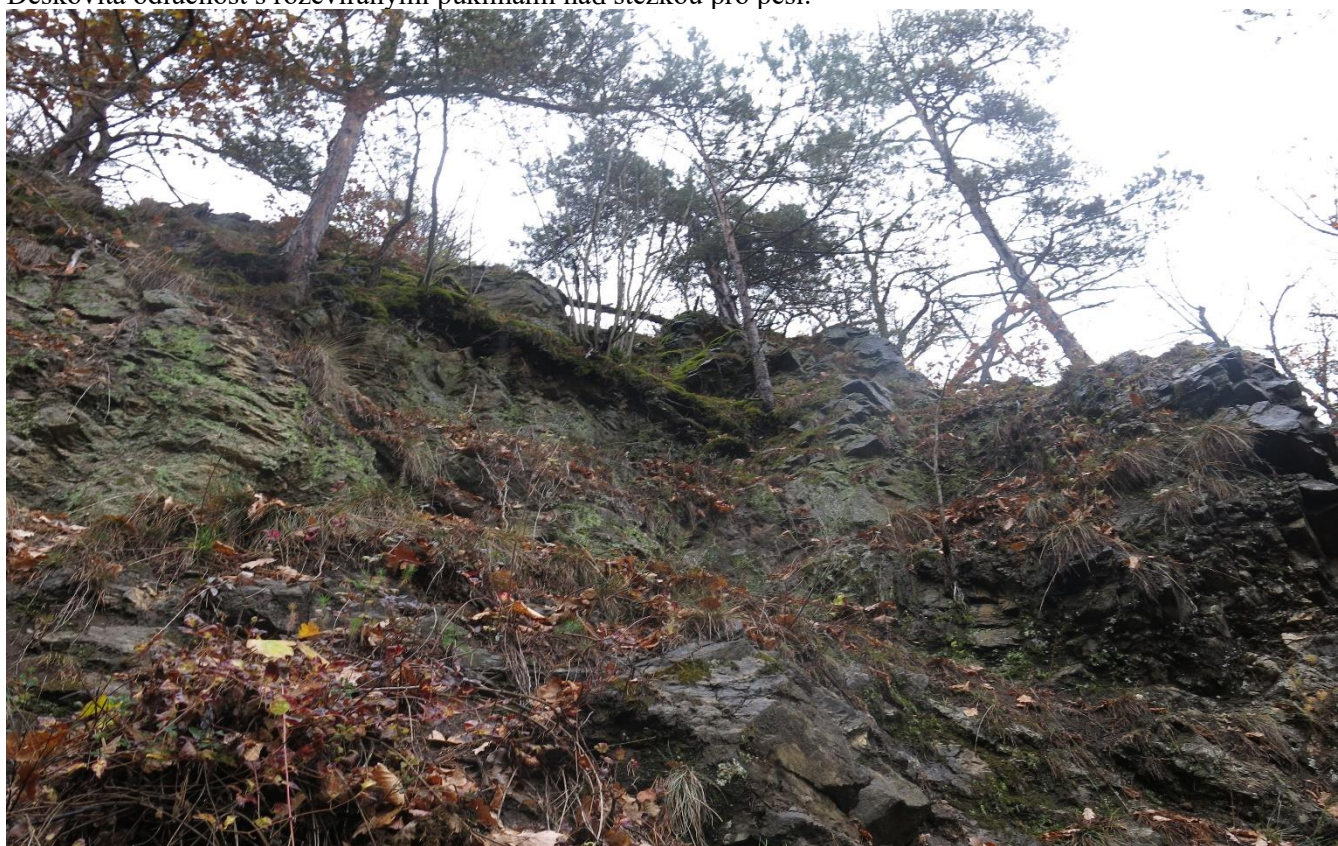
Převislá část skalního výchozu nad stezkou pro pěší.

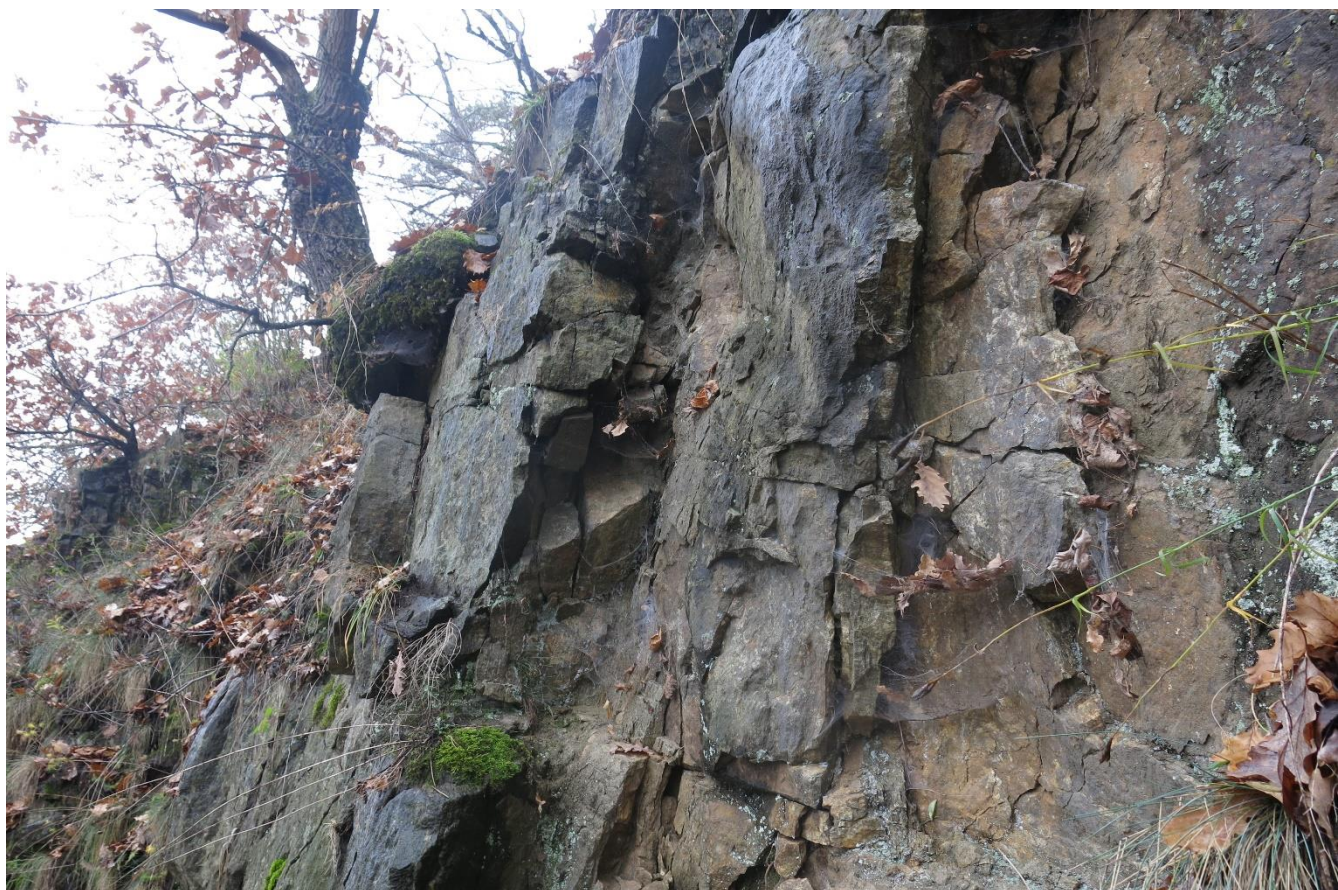
Deskovitě rozpukané bloky horniny ve velmi nestabilních polohách.

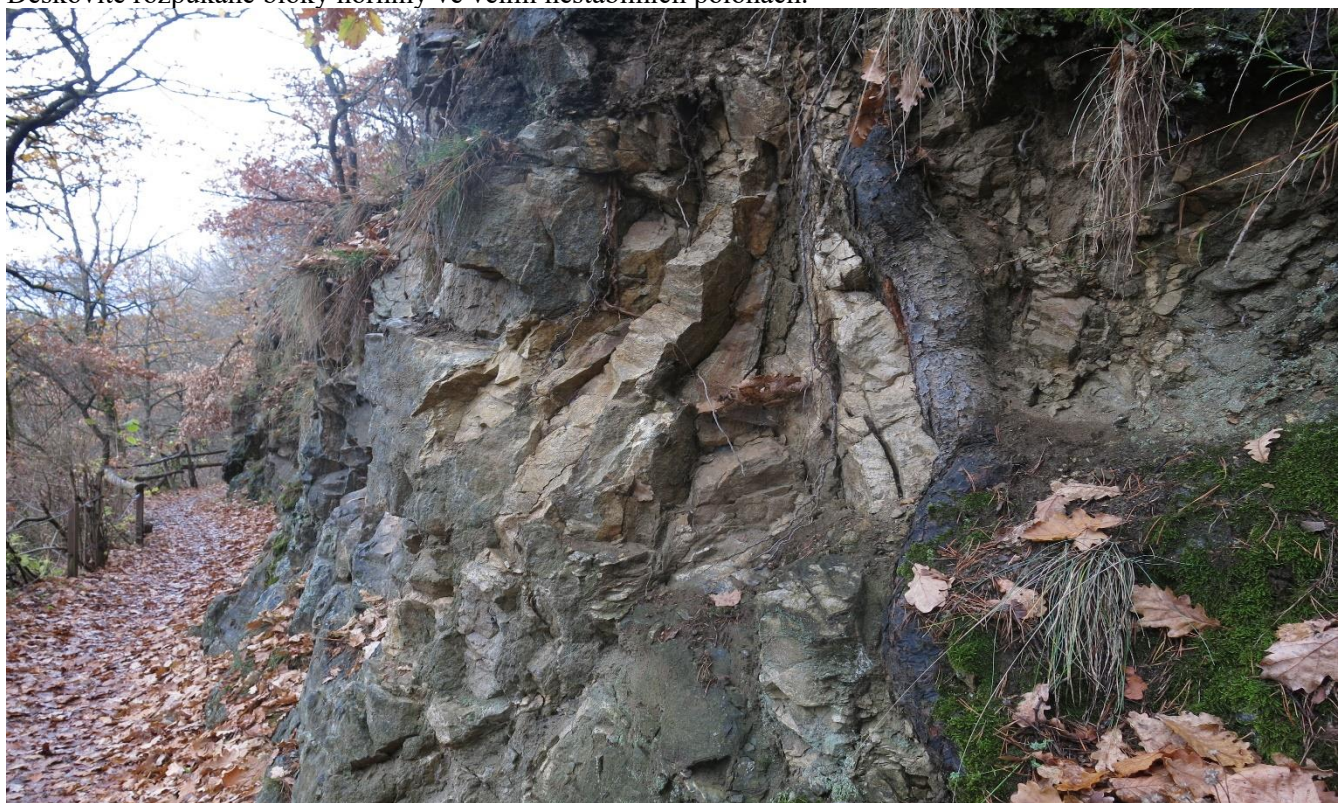
Část skalní stěny z které prokazatelně v minulých letech došlo k usmýknutí bloků horniny na přilehlou stezku.

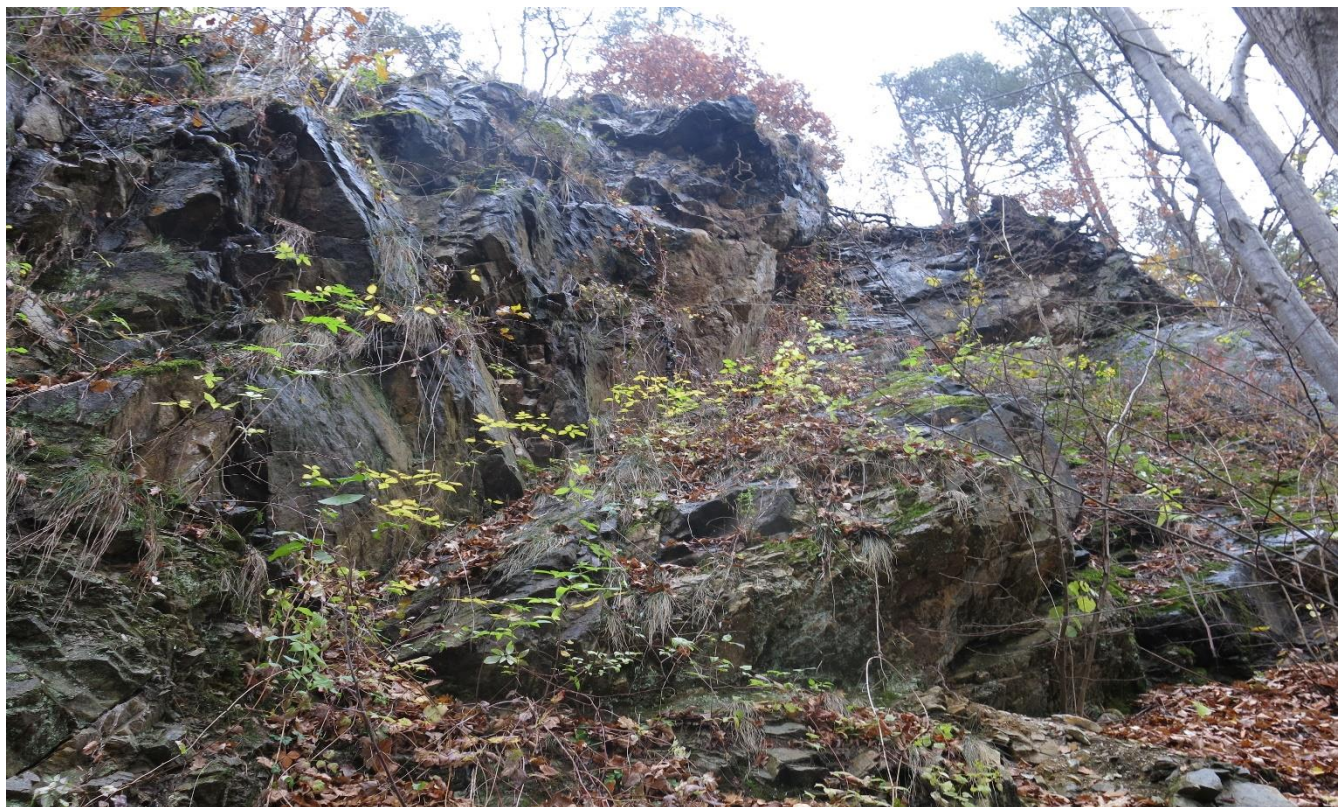
Skalní výchoz nad stezkou pro pěší.

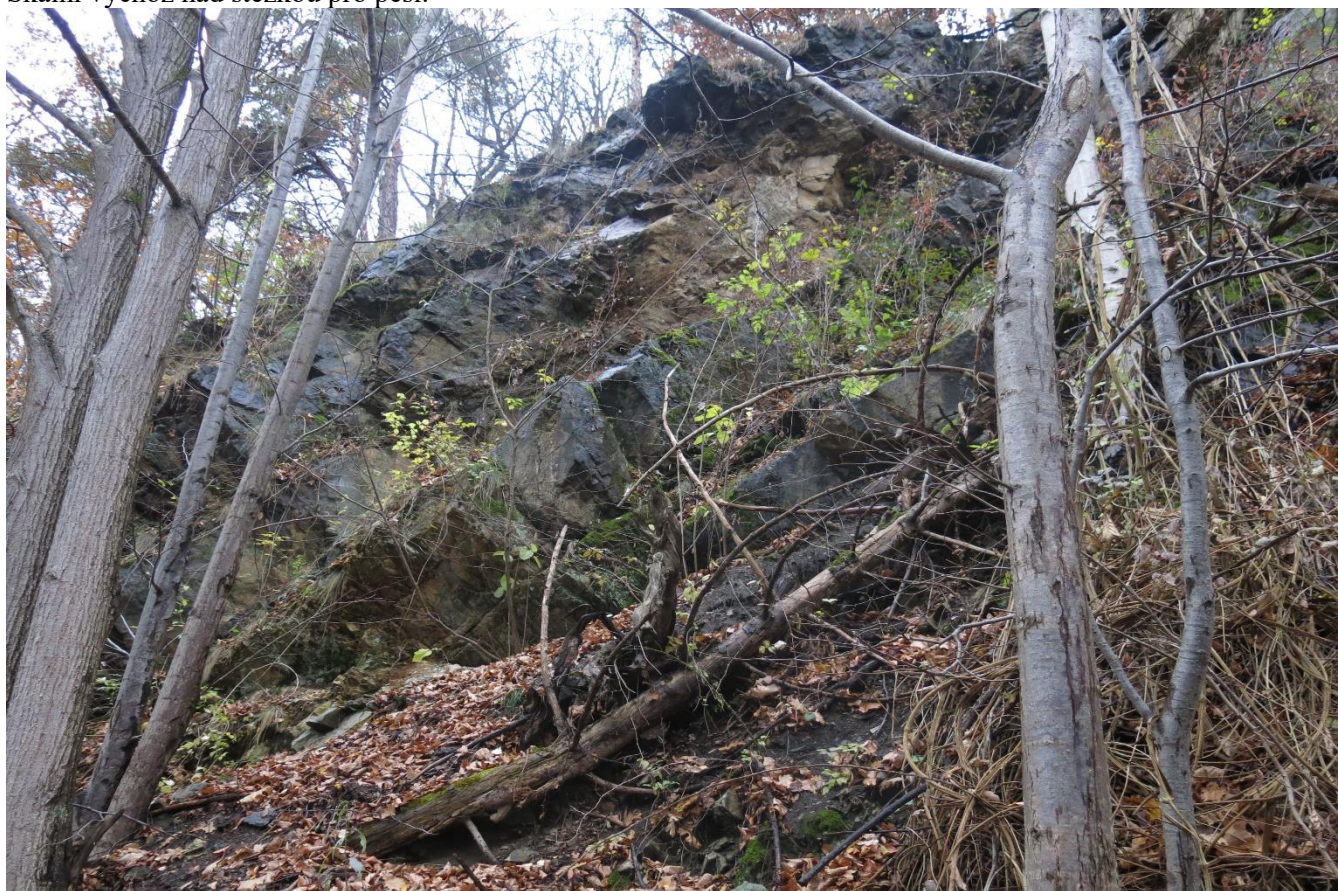
Skalní výchozy nad stezkou jsou prokazatelně velmi nestabilní a ohrožují zdraví a majetek osob.
