**Obec Boršov nad Vltavou**

ČGS-441/23/899\*SOG-441/0870/2023

4. ledna 2024

**Rekognoskace a klasifikace rizika nestabilního skalního svahu na p.p.č. 253/1 a 769/29 v k.ú. Boršov nad Vltavou**

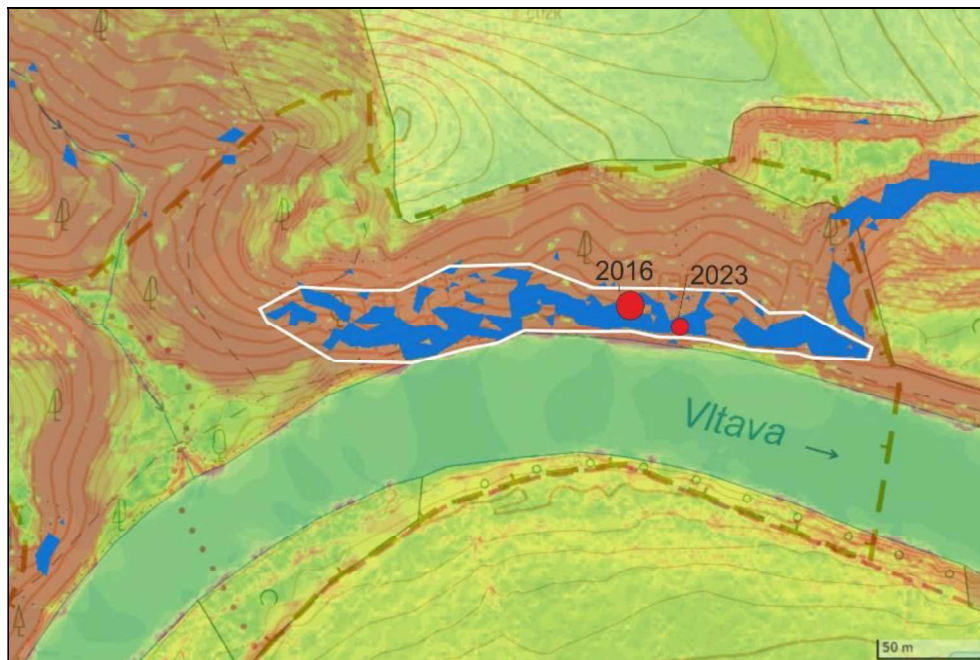
Na obrázku 2 je bílým polygonem generalizovaným způsobem vyznačeno území nestabilního skalního svahu na p.p.č. 253/1 a 769/29 v k.ú. Boršov nad Vltavou. Červenými značkami a příslušnými letopočty jsou znázorněny přibližné pozice v textu zmiňovaných skalních řícení z let 2016 a 2023.

**Obr. 2** Bílým polygonem je generalizovaným způsobem vyznačeno území nestabilního skalního svahu na p.p.č. 253/1 a 769/29 v k.ú. Boršov nad Vltavou. Modrými plochami je vyznačena část území se sklonem v rozsahu 45–90°, tedy s potenciálním výskytem skalních stěn, která byla generována z DMR 5G (topografický podklad © <http://ags.cuzk.cz>). Sousední lom a případné vzdálenější skalní svahy nejsou předmětem předkládaného posouzení a proto nebyly zahrnuty do bílého polygonu.

**Sanační práce by měly v první fázi spočívat především v celkovém očištění skalních stěn v celém rozsahu vymezeném v obrázku 2 od nestabilních kusů horniny a dílčích nestabilních částí, které lze odstranit v rámci této činnosti. Znamená to současně i odstranění stromů i drobnější náletové vegetace ze skalních stěn.** Následně, na základě kvalitního inženýrskogeologického průzkumu provedeného za pomoci horolezecké techniky, **bude potřeba rozhodnout o případné nutnosti dalších typů sanace** jako například zasítování či kotvení.

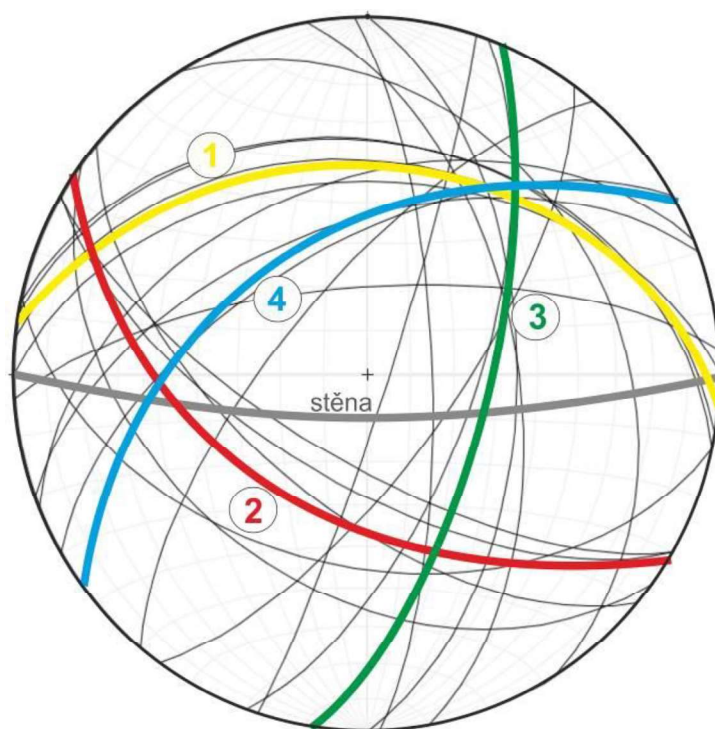
**Tabulka 1** Směry a sklony spádnice změřených diskontinuit zobrazených v obrázku 3

Horninový masiv je ve skalních stěnách porušen četnými diskontinuitami, které oslabují jeho pevnost a predisponují rozvoj svahových pohybů. Vybrané výrazné diskontinuity při úpatí skalního svahu (skalních stěn), dostupné bez použití horolezecké techniky, byly změřeny geologickým kompasem a jsou uvedeny v tabulce 1 a znázorněny na obrázku 3, z něhož je dobře patrné, že horninový masiv je porušen diskontinuitami značně nepravidelně. Pro zvýraznění byly do obrázku 3 barevně vyznačeny zjednodušené reprezentace hlavních systémů diskontinuit označené čísly 1 až 4. Současně byl v obrázku 3 vyznačen generalizovaný průběh skalního svahu východo-západního směru (šedá barva), který se v detailu ovšem místy odchyluje od tohoto zjednodušeného schématu. Z obrázku 3 je též patrné, že systémy hlavní diskontinuit mohou v kombinaci s orientací a strmým sklonem skalních stěn generovat různé typy porušení jako je vyjždění horninových klínů (kombinace systémů 2 a 3), překlápění (toppling – systém 1

s diskontinuitami zapadajícími do masivu; foto 6), při natočení orientace strmých skalních stěn více k jihozápadu pak planární sjíždění po predisponované ploše (systém 2). Systémy 3 a 4 fungují nejčastěji jako systémy bočně vymezující velikost nestabilních horninových bloků.

**Obr. 3** Zobrazení směrů a sklonů spádnice měřených diskontinuit při projekci kružnic na spodní polokouli.

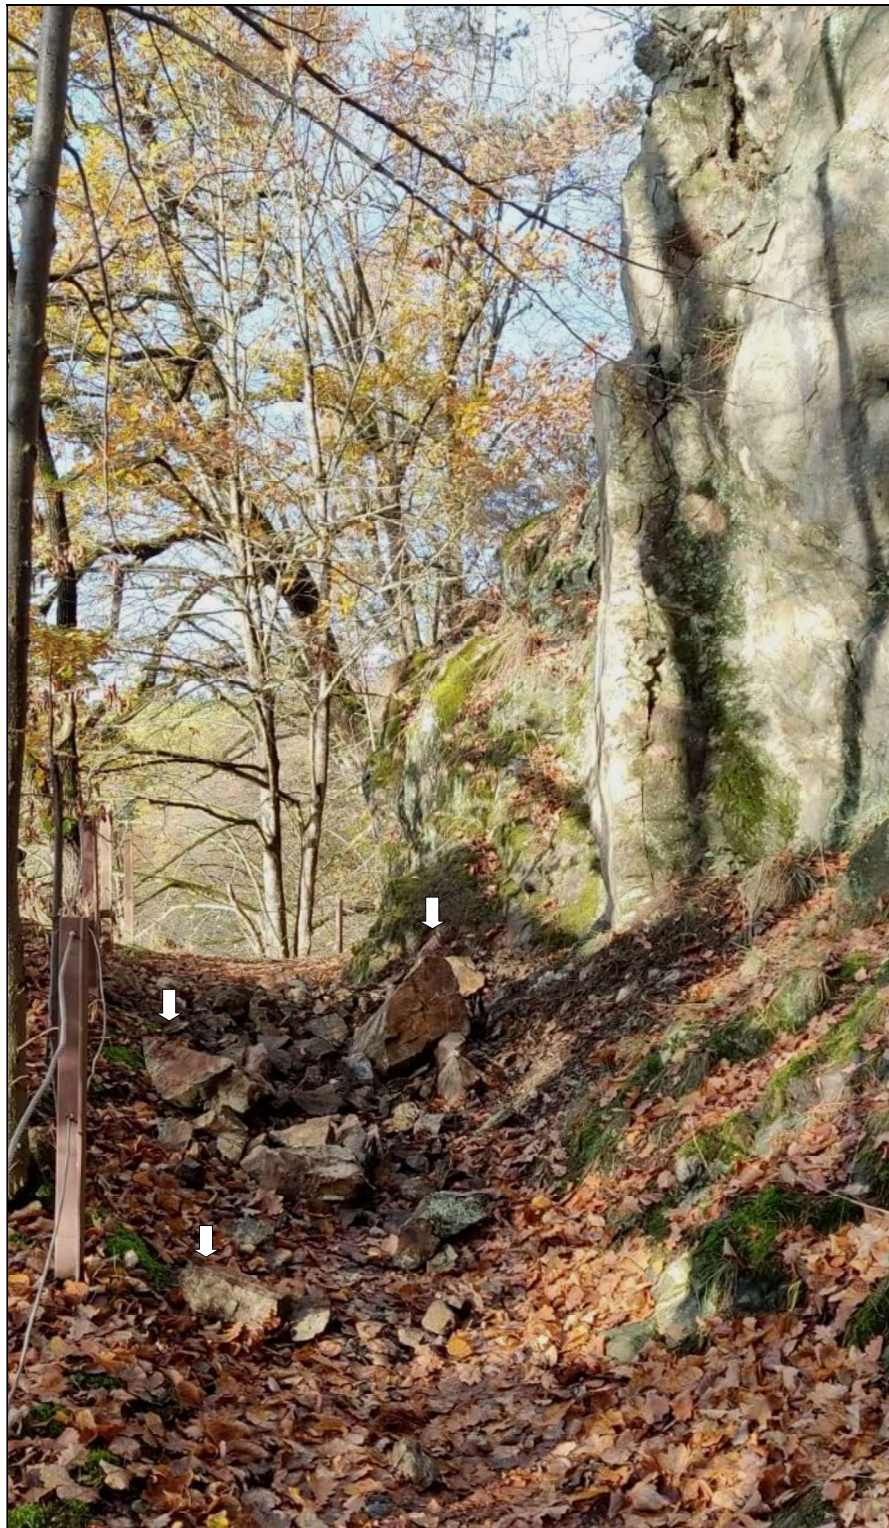
V místě nestabilního skalního svahu na p.p.č. 253/1 a 769/29 v k.ú. Boršov nad Vltavou v oblasti vymezené bílým polygonem (viz obrázek 2) došlo v noci ze 3. na 4. listopadu 2023 nad ránem ke skalnímu řícení s dopadem horninových bloků do prostoru Fritschovy stezky (foto 1 a 2). Následně byl vypracován odborný posudek (Klaudy 2023), v němž se uvádí, že výchozy v místě nestabilního svahu jsou „rozvolněné s důsledkem nestability“. Uvolněné horninové hmoty se po dopadu roztrhly na kameny velikosti 10–20 cm, výjimečně i větší bloky do velikosti 40 cm (foto 3 a 4). V době rekognoskace ČGS byla akumulace již odklizená k okraji vlastní stezky, která byla v ohroženém úseku označena informačními tabulemi s nápisem „Nevstupovat“ (s uvedením důvodu, tj. nebezpečí pádu skal) a současně byla vyznačena obchůzková trasa.

**Foto 1** Pohled na akumulaci skalního řícení ze dne 4. listopadu 2023 s dopadem do prostoru Fritschovy stezky – zvýrazněno bílými šipkami (listopad 2023).

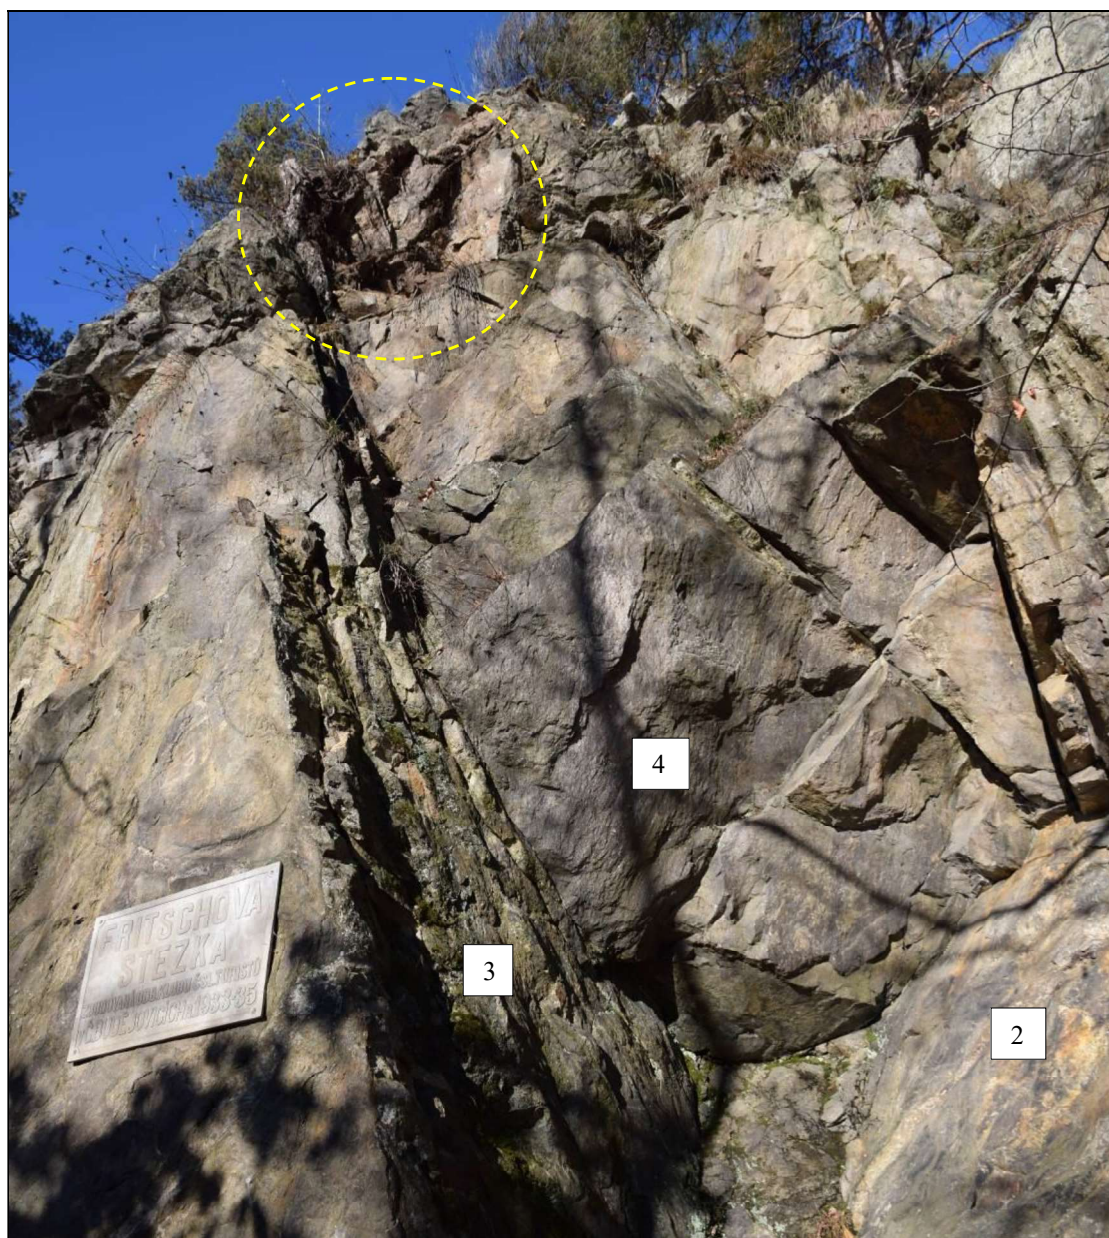
**Foto 2** Pohled do skalní stěny v místě skalního řícení ze dne 4. listopadu 2023. *Žlutou elipsou* je vyznačena odlučná oblast předmětného řícení. Čísly jsou ve fotografii vyznačeny hlavní systémy diskontinuit shodné s čísly na obrázku 3, které se podílely na skalním řícení. Svůj podíl na příčinách skalního řícení měla i borovice v odlučné oblasti.

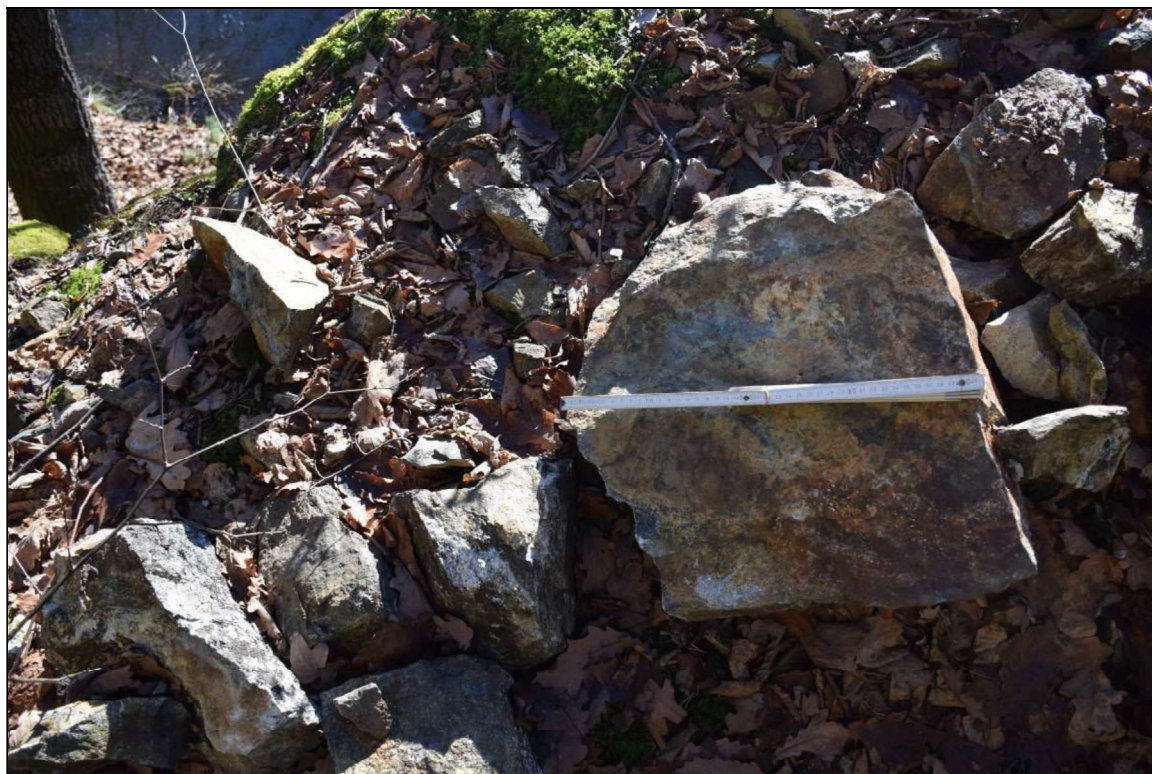
**Foto 3** Největší horninové bloky z původní akumulace skalního řícení ze dne 4. listopadu 2023.

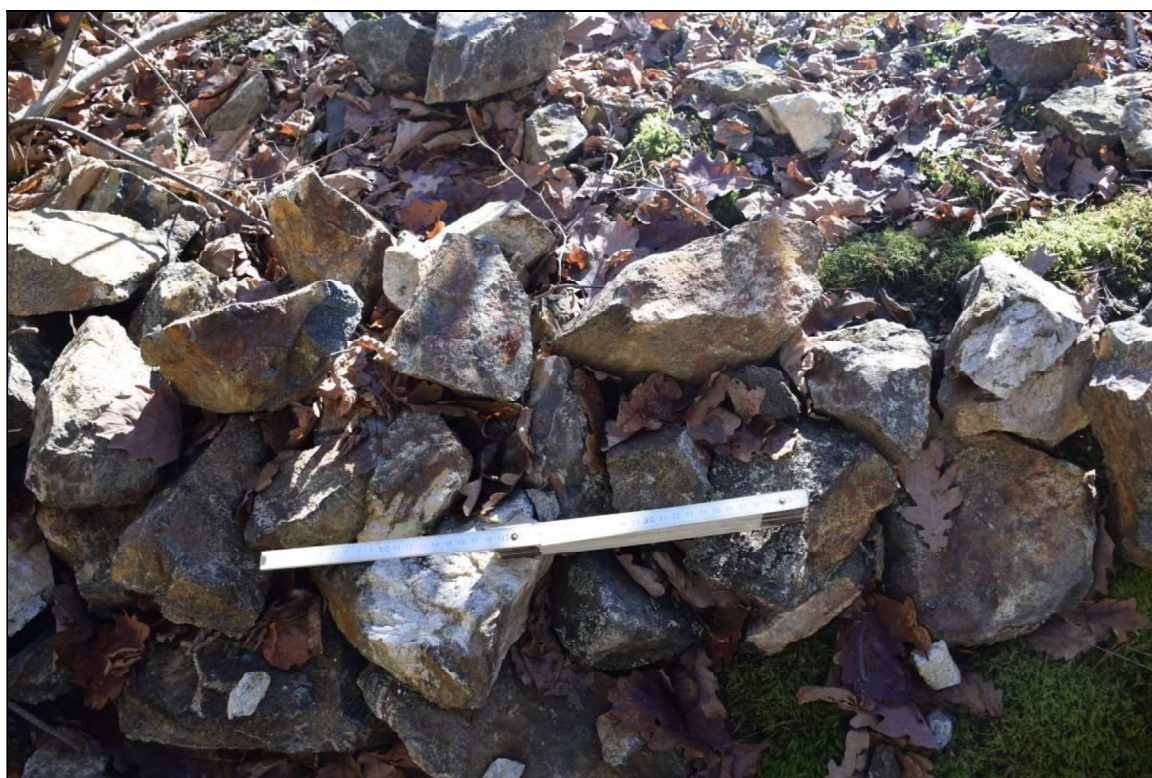
**Foto 4** Drobnější kusy horniny z původní akumulace skalního řícení ze dne 4. listopadu 2023.

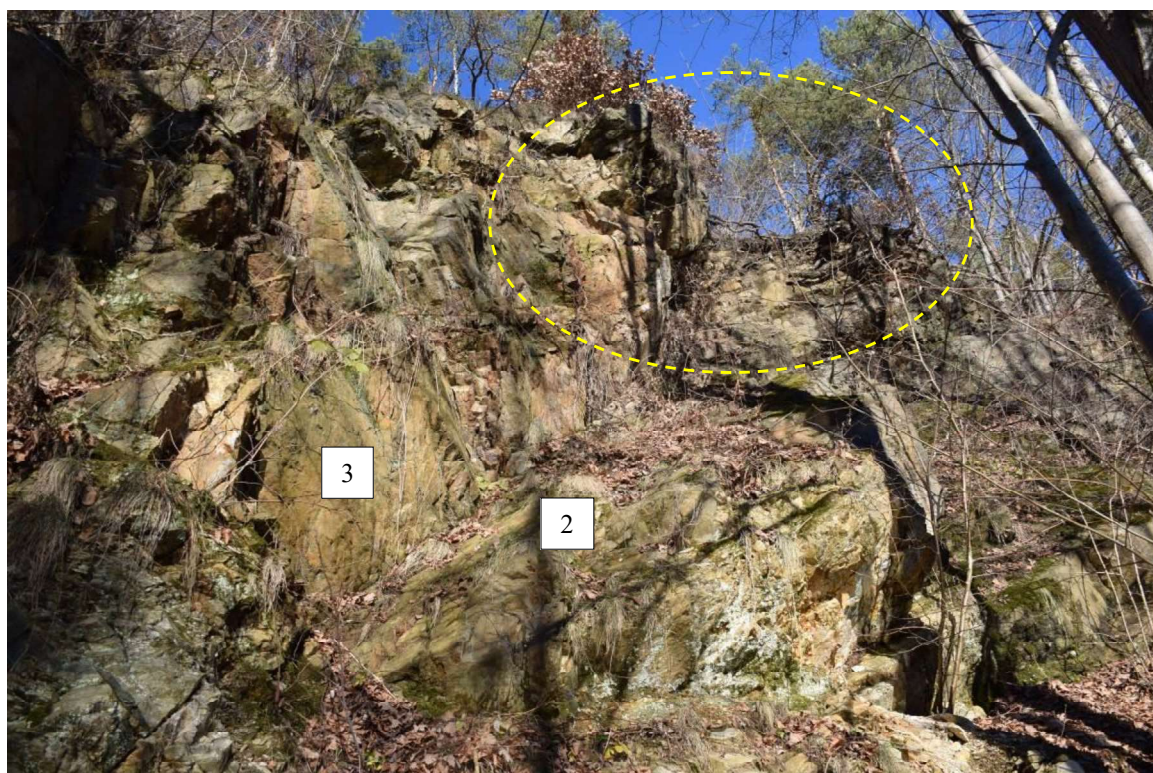
Přibližně 40 m západně od skalního řícení z listopadu 2023 došlo podle informací starosty obce Boršov nad Vltavou Mgr. J. Zemana v polovině července 2016 po velkém dešti k výrazně většímu skalnímu řícení v porovnání s řícením v listopadu 2023, které v roce 2016 dosáhlo objemu padajících hmot přibližně 30 m<sup>3</sup> (foto 5).

**Foto 5** Místo skalního řícení z roku 2016. Pravděpodobná odlučná oblast je vyznačena *žlutou elipsou*. Čísly jsou ve fotografii vyznačeny hlavní systémy diskontinuit shodné s čísly na obrázku 3, které se mohly podílet na skalním řícení s možným primárním porušením typu vyjždění horninových klínů nebo planární porušení sjížděním po předurčené ploše.

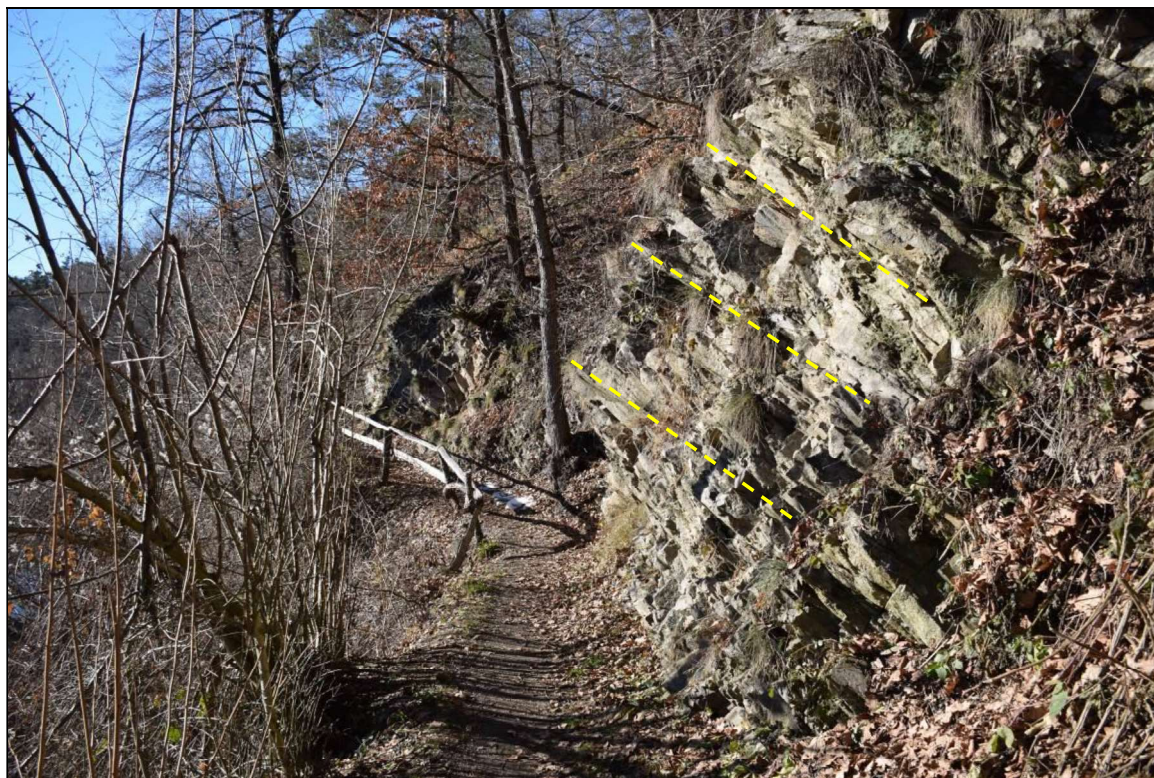
**Foto 6** Místa ve skalních stěnách dominuje systém diskontinuit zapadajících do masivu (zvýrazněno *žlutými úsečkami*) v obrázku 3 označený číslem 1. Tento systém ve skalních stěnách predisponuje tvorbu nestabilních převísů s porušováním typu překlápění (toppling).

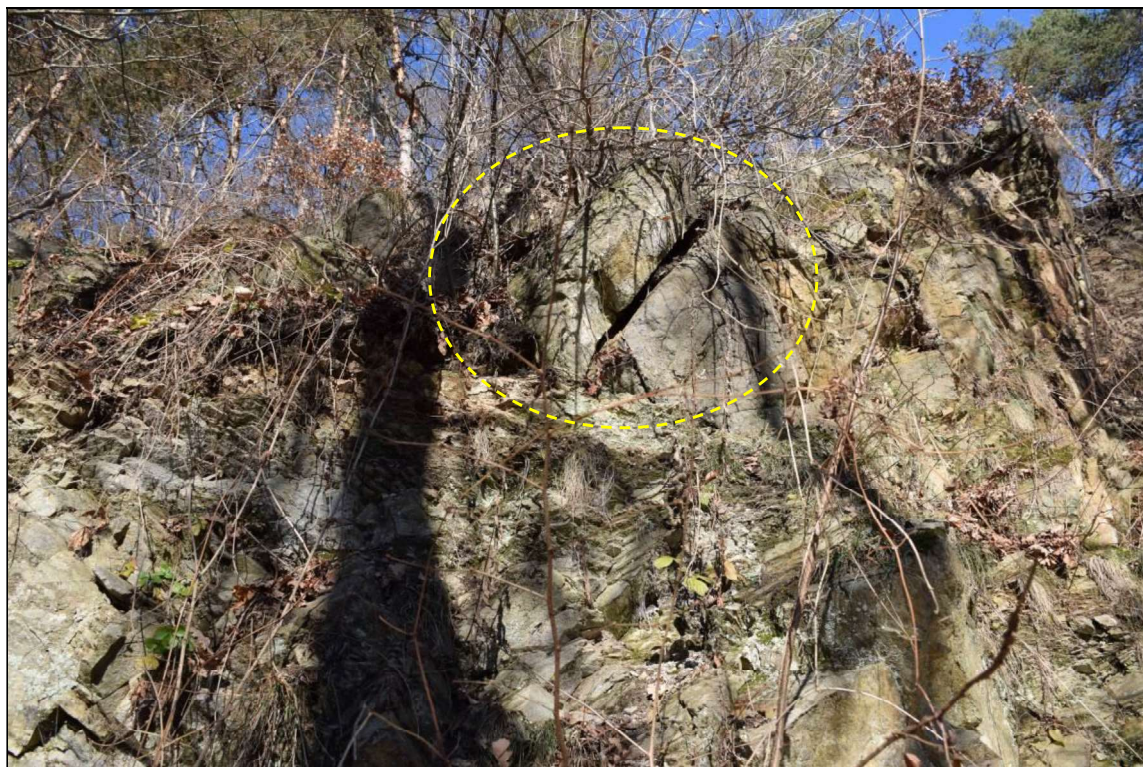
Ve skalních stěnách byly pozorovány nestabilní bloky horniny ohraničené rozevřenými diskontinuitami (foto 7). Horninový masiv je kromě diskontinuit navíc místy porušen i dílčími poruchovými pásmy, kde je více podrcen a často i více zvětralý (foto 8 a 9). K nestabilitě v těchto partiích může docházet zcela chaoticky vypadáváním dílčích částí (foto 8). Místy byly ve skalních stěnách dobře patrné kořeny stromů rozrušující horninový masiv v diskontinuitách (foto 10). Vliv vegetace zde tak lze považovat za jeden z významných faktorů svahového pohybu. Ve skalních stěnách jsou patrné nejenom odlučné oblasti po skalním řícení z listopadu 2023 a z července 2016, ale i další stopy po odtržení skalních hmot v částech mimo zmiňovaná řícení. **Ze skalních stěn hrozí v současnosti bezprostřední riziko pádu horninových hmot.** Toto vyjádření lze opřít o skutečnost, že zde i během samotné terénní rekognoskace byly zaznamenány drobné opady kamenů ze skalních stěn.

**Foto 7** Lokálně se ve skalních stěnách objevují i větší nestabilní horninové bloky velikosti i více než 1 m (zvýrazněno žlutou elipsou).

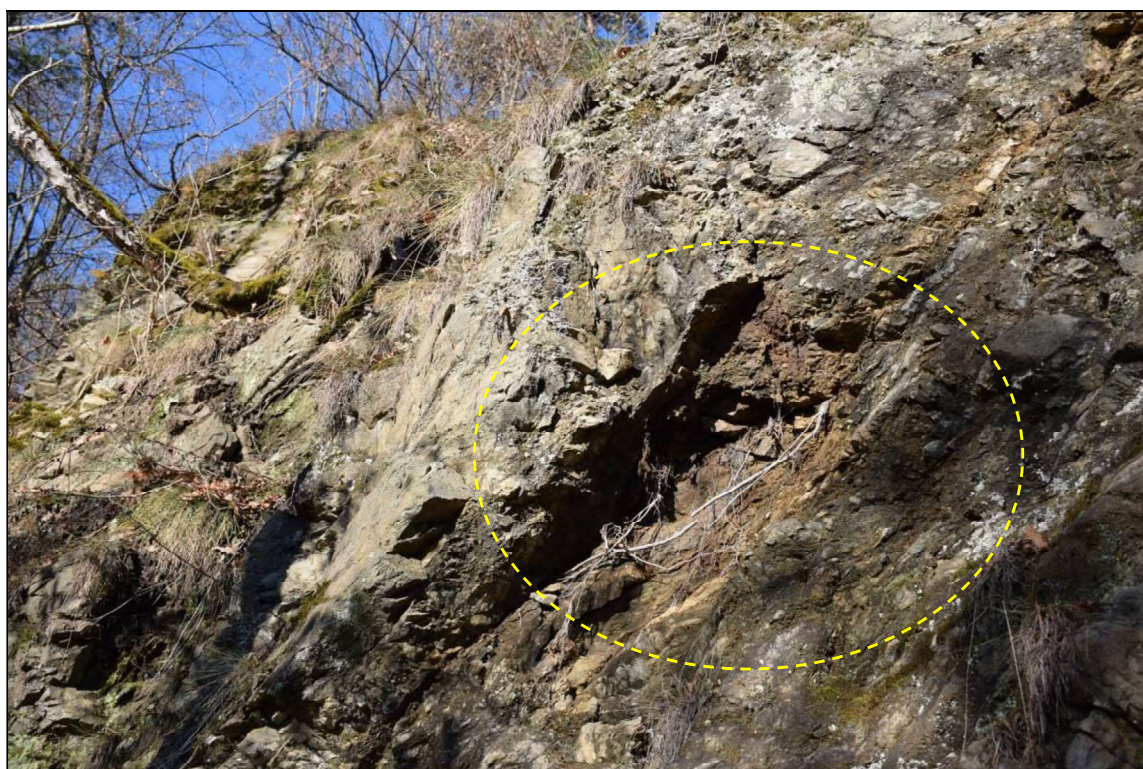
**Foto 8** Místy se objevují lokální odlučné oblasti starších skalních řícení z partií tektonicky více porušených a silněji zvětralých hornin (zvýrazněno žlutou elipsou). Velikost odlučné oblasti je přibližně  $0,5 \times 1$  m.

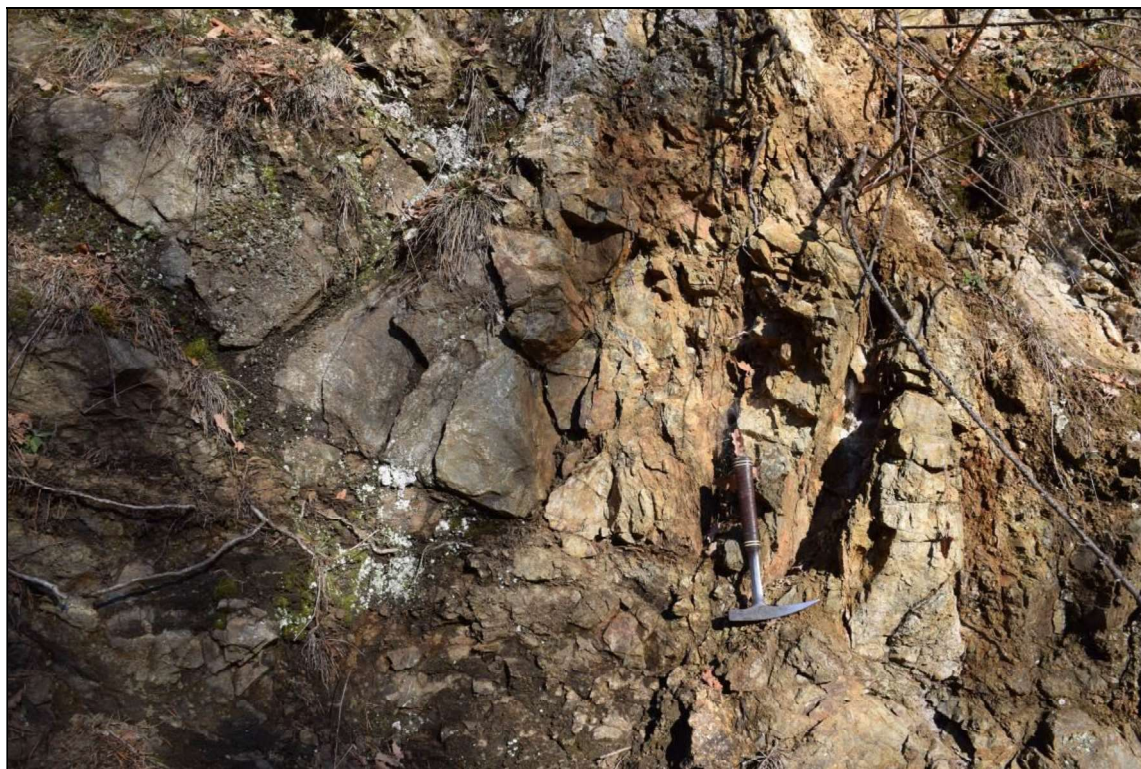
**Foto 9** Charakter tektonicky více porušených a silněji zvětralých nestabilních partií ve skalních stěnách. Jednotlivé nestabilní kusy horniny lze ze stěny snadno vylamovat rukou.

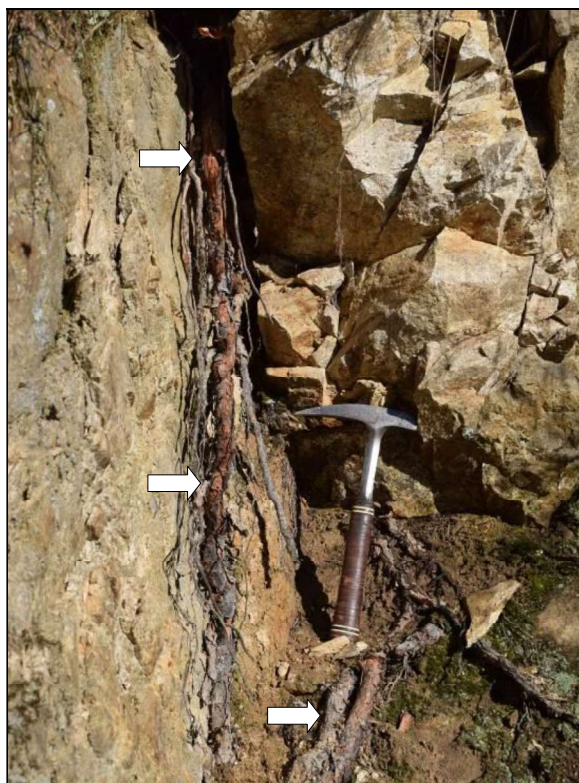
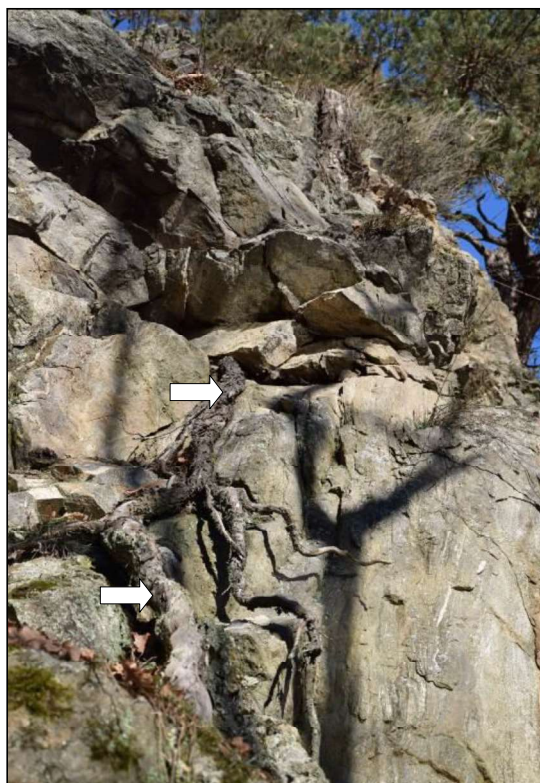
- zvětrávací procesy, které podmiňují i dlouhodobé rozvolňování masivu – v daném případě se jedná o dlouhodobě neudržované skalní stěny přiléhající k turistické stezce;
- vliv vegetace – klínový a pákový efekt kořenů stromů i drobnější náletové vegetace v diskontinuitách; tento vliv lze na základě terénní rekognoskace považovat za lokálně velmi významný;
- objemové změny ledu v diskontinuitách v zimním období;
- jarní tání a přívalové deště, přičemž zvláště vody z jarního tání a z přívalových dešťů při infiltraci do masivu vytvářejí stabilně nepříznivý hydrostatický tlak v diskontinuitách, vedoucí celkově ke snížení stability.

**Foto 10** Místy lze ve skalních stěnách pozorovat kořeny stromů v otevřených trhlinách (zvýrazněno bílými šipkami), které napomáhají rozvoji nestability.
